Vom „Riesen Heim“ auf Fels gebaut

Zur Instandsetzung der Ruine Reußenstein

Karsten Preßler

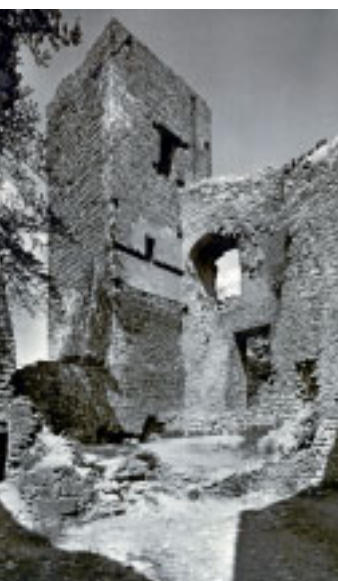
3 Oberer Burghof mit Bergfried und tonnenförmiger Burgkapelle. Die nicht ursprünglichen Wandöffnungen in der Kapelle und darunter wurden 1966 wieder vermauert. Postkarte, um 1960.

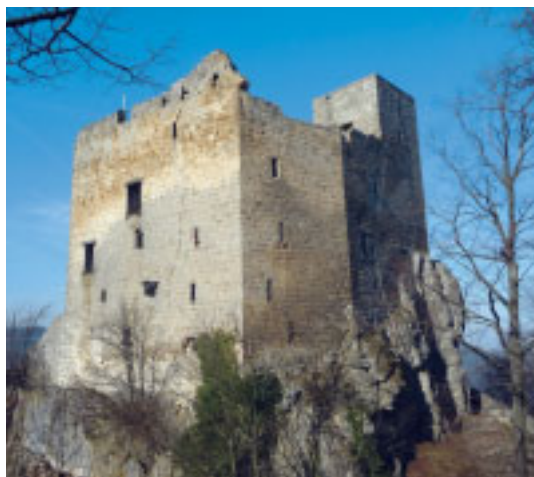
4 Die Oberburg mit Süd- und Ostwand des Palas vor der Instandsetzung, März 2011.

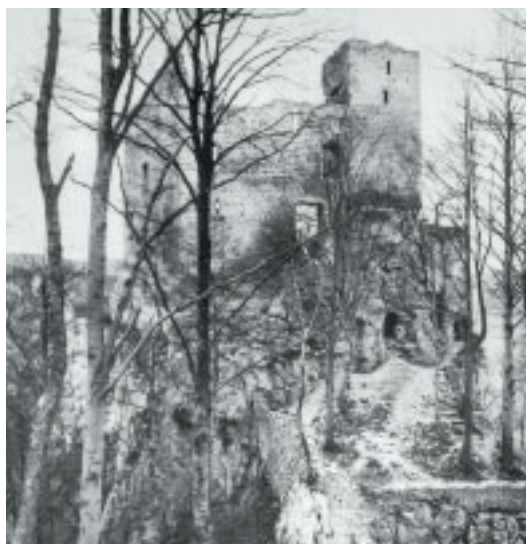
6 Die Burgruine von Südosten, Postkarte um 1930. Im Vordergrund Reste von Zwingermauer und Hauptburgtor. Unterhalb des Bergfrieds eines der beiden Wandöffnungen links vom Bergfried 1966 vermauert wurde.

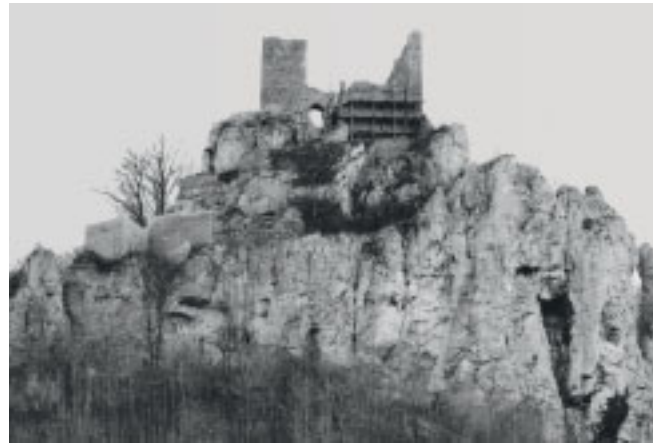
7 Burgruine Reußenstein von Westen während der Bauarbeiten 1965/66 mit eingestürzter Westwand.

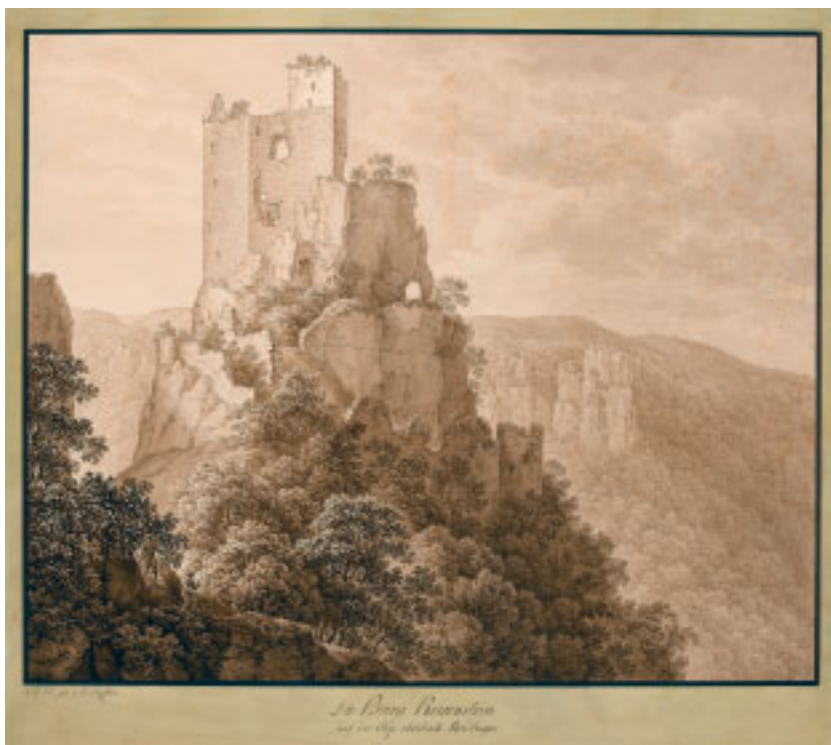
8 August Seyffer: „Die Burg Reußenstein auf der Alp oberhalb Neidlingen“. Sepiazeichnung, um 1815. Die Darstellung von Osten gibt die Details realistisch wieder, übersteigert aber die exponierte Lage.

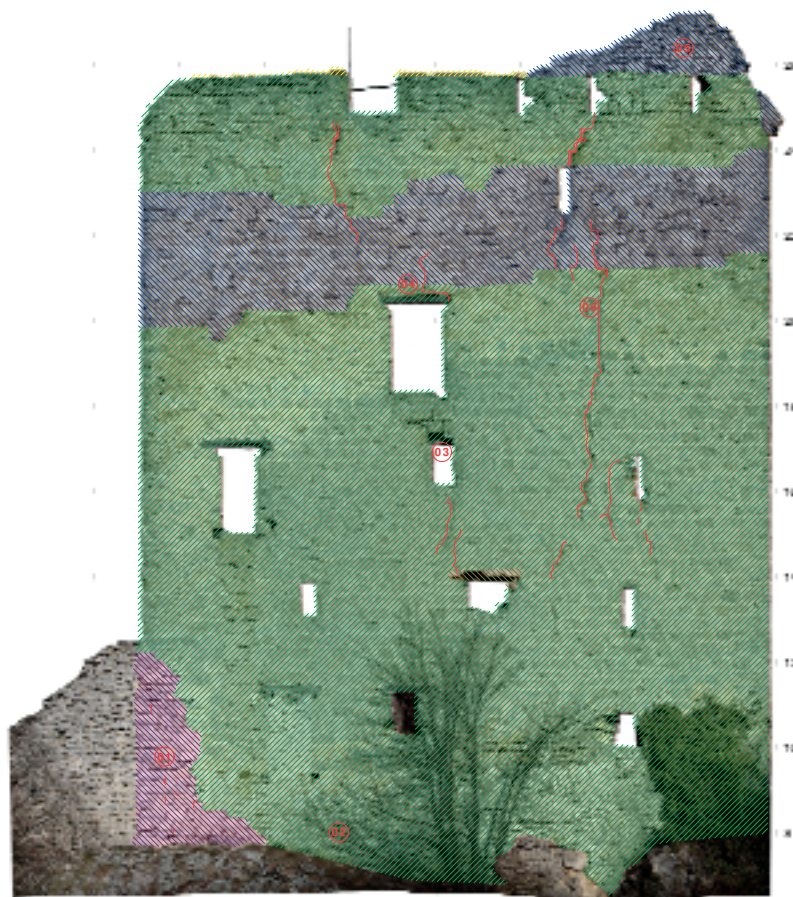
Fugenmörtel teilweise locker
-

Fugenmörtel stärker ausgewittert
-

Fugenmörtel stark ausgewittert, restlicher Mörtel sandet aus.
-

Sturzbalken fehlt
-

Risse
-

Mauerkronenabdeckung rissig, eindringende Feuchtigkeit

9 Palassüdwand außen mit Schadenskartierung von Michael Hermann auf Grundlage des vom LAD angefertigten Bildplans, 2012.

Einer der Ortstermine mit der Landesdenkmalpflege fand nach Gerüststellung im Sommer 2012 statt. Der Erhaltungszustand der Südwand mit dem regionaltypischen Kalktuffquadermauerwerk und dem mit Ziegelbruchstücken, Holzkohle und weißem Splitt versetzten mittelalterlichen Kalkspatzenmörtel war, abgesehen von den oben beschriebenen Schäden, hinsichtlich Steinsubstanz und Mörtelkonsistenz noch erstaunlich gut. Auch ließen sich keine Überarbeitungsspuren finden, das heißt dass die an der Instandsetzung Beteiligten nach fast sieben Jahrhunderten die ersten Menschen waren, die die Südwand aus nächster Nähe zu Gesicht bekamen. Die Arbeiten von 1346 hatten sozusagen „650 Jahre Garantie“.

Im ersten Arbeitsschritt wurden die Wandflächen gereinigt und der mehr oder weniger lockere Fugenmörtel ausgestemmt. Bei der von der Landesdenkmalpflege veranlassten Laboruntersuchung des bauzeitlichen Mörtels durch ein unabhängiges Forschungsinstitut wurden relativ hohe Gipsanreicherungen festgestellt. Für die Verfugung und Verfüllung des Mauerwerks mussten daher grundsätzlich zementfreie Trasskalkmörtel oder Mörtel mit sulfatbeständigen Zementanteilen eingesetzt werden. Auch durfte der Fugenmörtel keine zu hohe Festigkeit aufweisen, da sich sonst leichter Risse bilden und der weichere Naturstein im Laufe der Zeit hinter den Fugenmörtel zurückwittern kann. Bei der Neuverfugung per Hochdruckspritzverfahren verwendete man schließlich einen Trasskalkmörtel (Trass aus dem Nördlinger Ries) unter Zusatz von HS-Zement. Durch die Spritzverfugung, die bei weicheren Gesteinsarten wie zum Beispiel Sandstein nicht angewendet werden sollte, wird generell eine gute Anhaftung an die Fugenflanken erreicht und der Mörtel nicht zu hart (Abb. 11). Nach der Neuverfugung wurde über zuvor nach regelmäßigem Raster eingefügte Injektionslöcher ein ebenfalls sulfatbeständiger Verfüll- und Verpressmörtel als Injektionssuspension in die Mauerhohlräume gepresst. Insgesamt mussten 81 t Fugen- und Verfüllmörtel verarbeitet werden.

schale und der fehlende Zusammenhalt der äußeren Mauer- schale machten zusätzlich eine Versteifung sowohl in Längs- als auch in Querrichtung zum Mauerwerk notwendig. So setzte man nach entsprechenden Diamanttrochenerbohrungen vier Spannanker mit 20 mm Durchmesser in Längsrichtung des circa 15,5 m breiten Mauerwerks ein. Um die Mauer- schalen wieder kraftschlüssig miteinander zu verbinden, wurden in gleichmäßigem Raster 380 Nadelanker mit je 0,8 bis 1,5 m Länge quer in das Mauerwerk gesetzt. Anschließend wurden die Bohrlöcher von Spann- und Nadelankern mit Mörtel verpresst. Die Bauarbeiten an der 760 m hoch gelegenen Ruine waren an ein enges Zeitfenster gebunden und mussten in nur knapp fünf Monaten bewältigt werden. Wenige Tage nach Beendigung der Maurerarbeiten Ende Oktober 2012 kam bereits der erste Schnee mit Frost bis -8 C, das Gerüst wurde in den Wochen danach abgebaut.

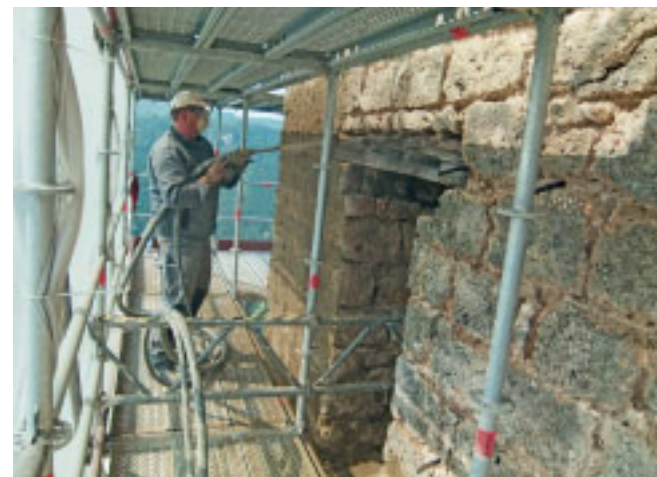
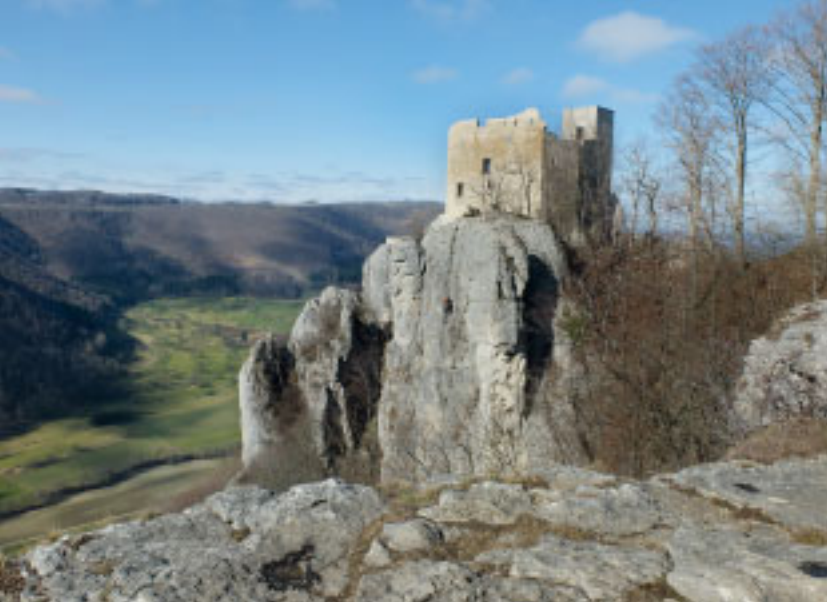
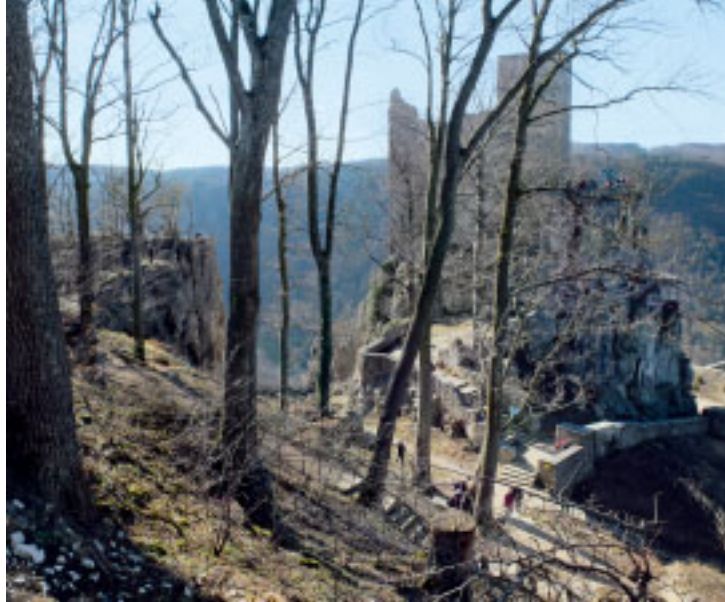
11 Neuverfugung im Hochdruckspritzverfahren, wobei der Trockenmörtel beim Austritt aus der Düse mit Wasser versetzt wird. Rechts im Bild Schläuche mit Injektionslöchern zum Einbringen des Verfüll- und Verpressmörtels.
